高井田横穴群線刻壁画 模造

柏原市立歴史博物館
国指定史跡・模造

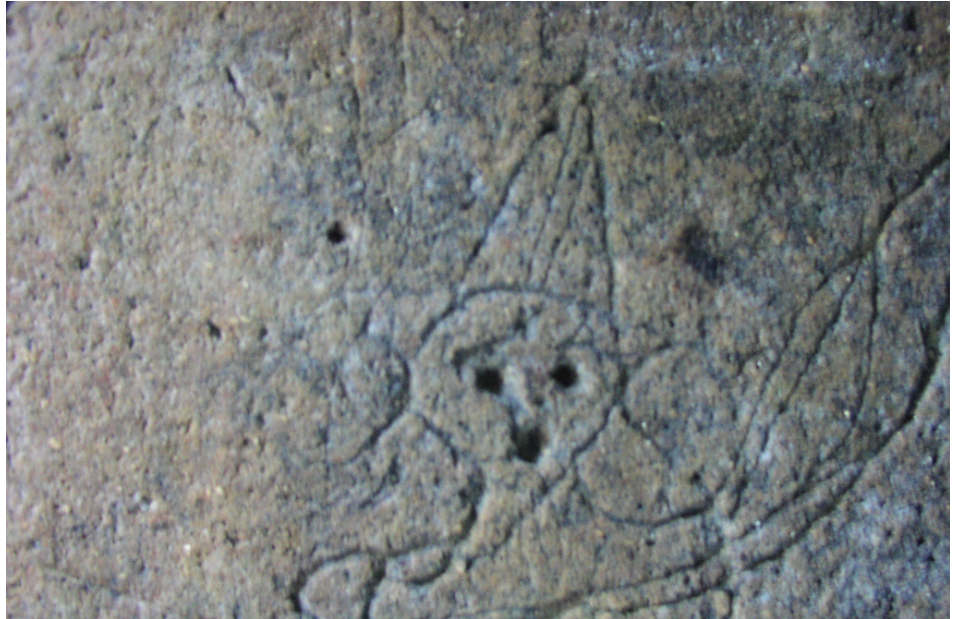
横穴墓は、凝灰岩を横穴にくりぬき羨道両側面の線刻絵画が残存している。羨道の天井部分は崩壊が進み崩落している。側面も線刻外各部はいずれも表面剥離を起こし一部崩落している。石面には鑿跡等加工跡が見られ残存状況はよいが苔カビ等の付着が見られる。線刻の明確な部分は空洞音もなく比較的丈夫に見えるが周囲の状況からすると剥離は内部で進行していることが考えられる。線刻の詳細をレプリカ製作する為には強度が保持された部分をシリコンで型取するのが正確ではあるが、現在樹脂補強などの計画はなく保存委員会では型取は危険があると判断された。資料として実測図と過去においての拓本が残っている可能性がある。
