山田寺東回廊原寸大復元模型

奈良文化財研究所飛鳥資料館

模型・ジオラマ：古建築模型

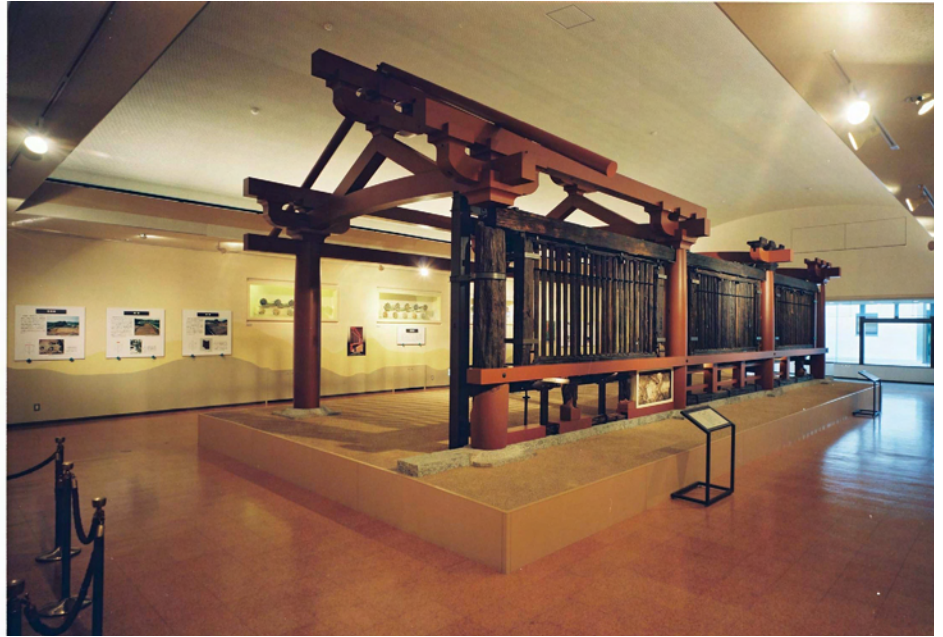
昭和 57 年から数次にわたる発掘調査で山田寺回廊跡から倒壊した状態で見つかった出土部材を科学的な保存処理（P G 処理）を行い、奈良国立文化財研究所の指導のもと、もっとも保存状態の良好であった三間分の回廊を部材と組み合わせて復原・展示している。
