平成 22 年 3 月 31 日以前にご購入の「M75 万能型実習モデル “さくら”」
ご愛用のお客様へ

排水ポンプ一部不具合発生のお詫びとお願い

平成 22 年 7 月
株式会社 京都科学

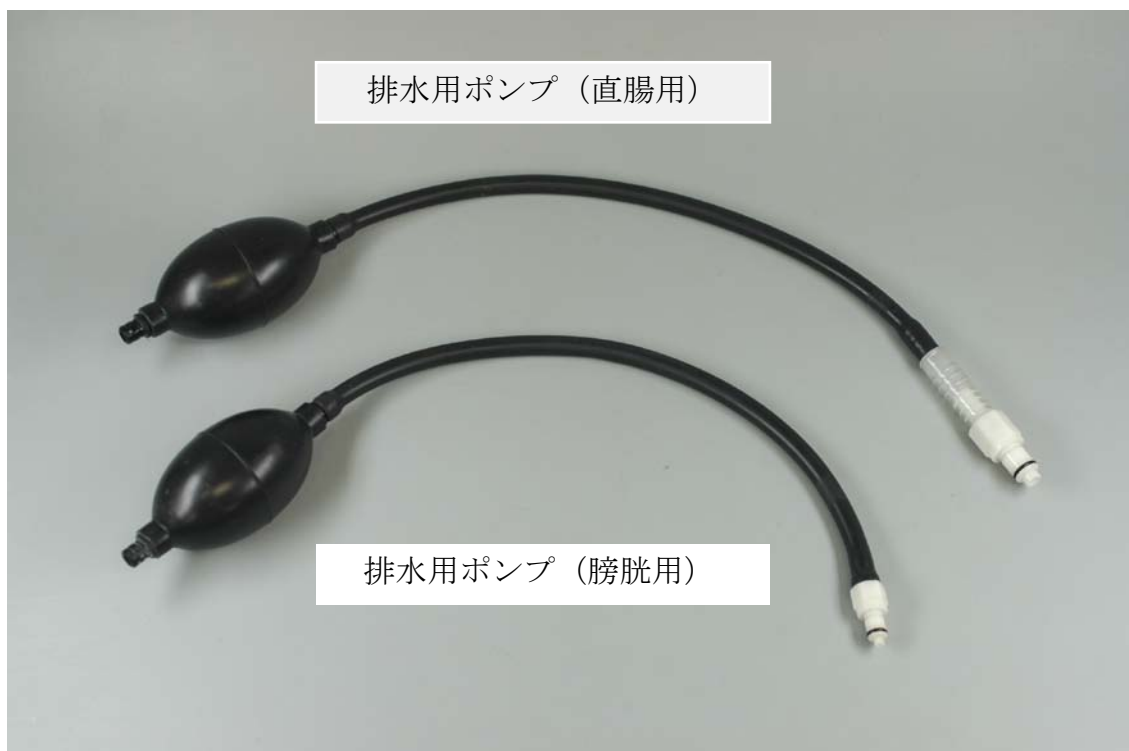
不具合品の確認方法

ポンプを握ってから手を離した後に、すぐに元の形に戻らず、しばらくポンプがへこんでいるものが不具合品です。上記の現象が起これなければ、今までどおりお使いください。

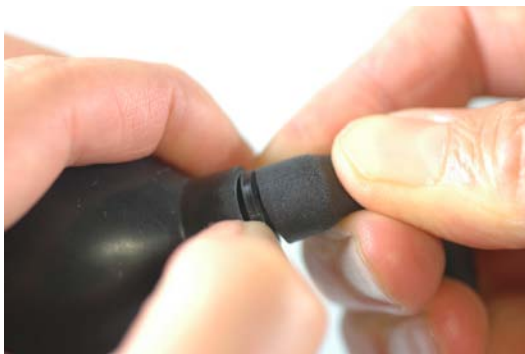
写真①

ホースとポンプをしっかり握ってホースを取り外してください。ホースが硬くて取り外せない場合はホースを切断してください。(写真①)

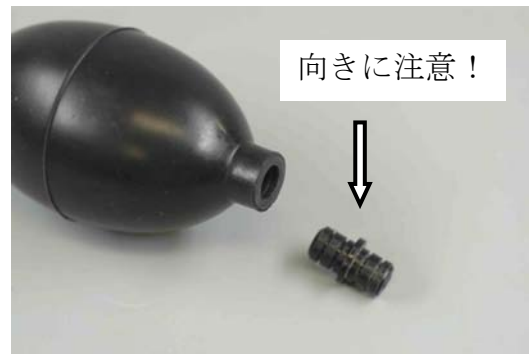
写真②

- ・切断の際、誤ってポンプ本体を傷つけないよう切断位置にはご注意ください。
- ・ポンプの先に取り付けられている部品が外れた場合は、元の向きでポンプに差し込んでください。(写真②)

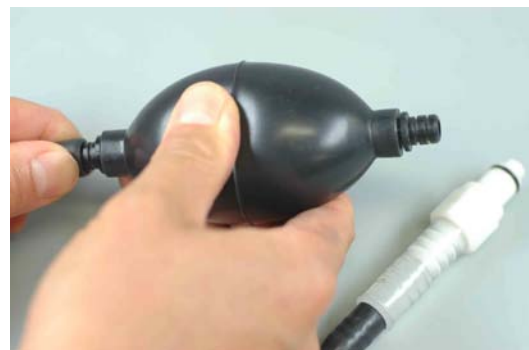
写真③

ホースを反対側に取り付けます。ホースとポンプをしっかり握ってホースを取り付けてください。(写真③)

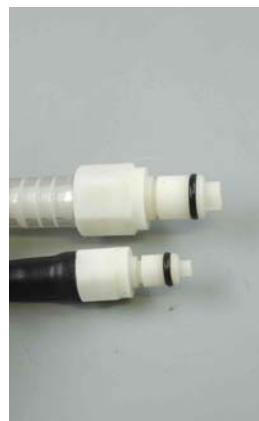
写真④

そのままでは空気が出ません。ジョイントの先端の飛び出し部分を指で押し込みながらポンプを押して確認してください。(写真④⑤)

ポンプを押した際にホース先端のジョイントから空気が出ることを確認できれば、改修は完了です。
